Berliner Gewässeruntersuchung am Moryner See in Polen

Inhalt der Untersuchung

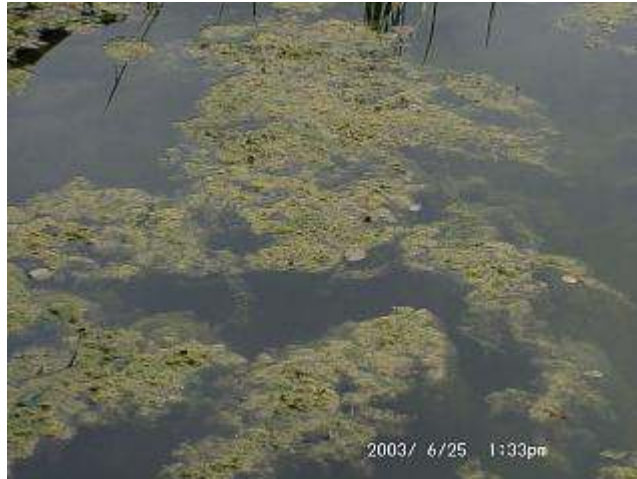
An der West- und Nordwestseite des Moryner Sees konnten verstärkt Algenwatten beobachtet werden.

Im See konnten vorwiegend an der Südseite und im nördlichen Bereich umfangreiche Algenwatten beobachtet werden.

Die Ursache der Algenwatten ist noch unklar und muß ausfindig gemacht werden.

Etv. Verursacher sind möglicherweise die Felder in der Umgebung des nordöstlichen Zipfels, die im Laufe des Jahres bestimmt mehrmals gedüngt werden.
